# ХИДРОИЗОЛАЦИОНЕН БЮЛЕТИН

2019-03

**Ремонтирането на стоманобетоновите повърхности  
– по-бързо, по-лесно и по-ефективно...**

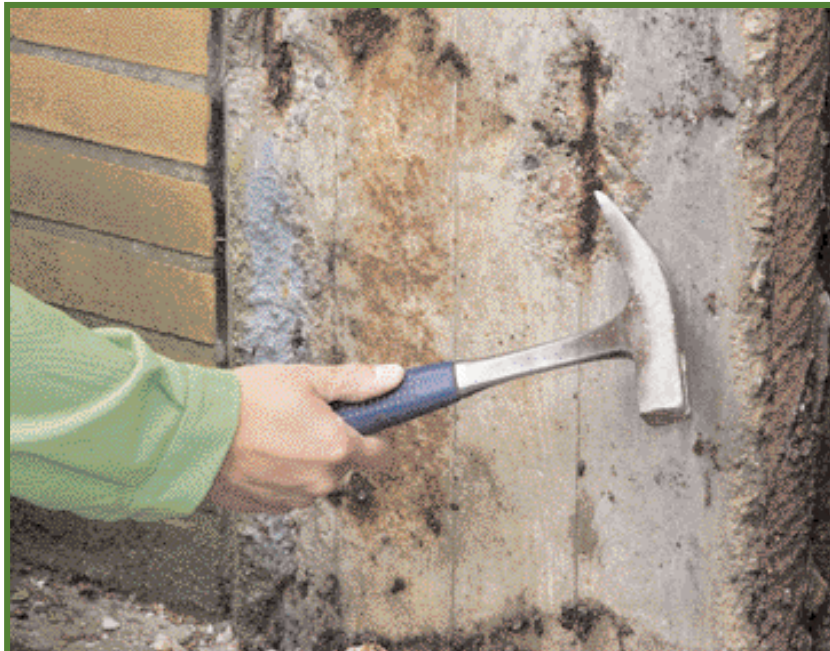
*От различните причини за щети и повреди, карбонизацията и влагата са основните движещи сили. Едни от основните конструктивни повреди на бетоновите елементи възникват предимно вследствие на замръзване на порьозни и отворени повърхности, както и от усвояването на въглероден диоксид (CO<sub>2</sub>) от въздуха и влагата.*

*Дали от влага или карбонизация - и в двата случая стоманата в бетоновия елемент бива атакувана. Тя реагира с въглеродния диоксид и водата като корозира. Този процес, който се ускорява от ниското качество на бетона и прекалено тънкото покритие на арматурата, води до увеличаване обема на стоманата. Това предизвиква взривно налягане, което разрушава структурата на бетоновия конструктивен елемент.*

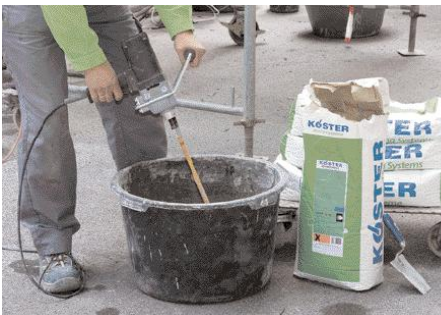
Смесете.....

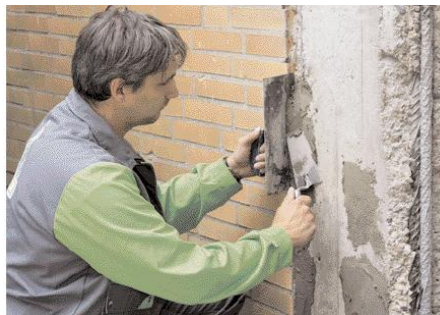
Нанесете.....

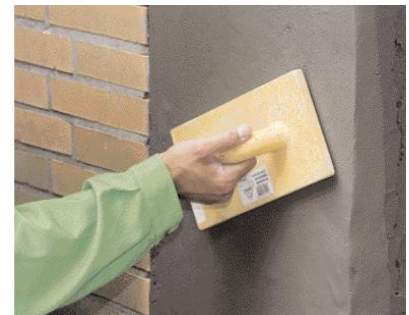
Загладете...
